宇和島東高校の防災対策

1年2組 成宮 露 1年2組 酒井 望有
1年2組 田中 遥 1年2組 宮崎 里紗
指導者 多賀 千洋

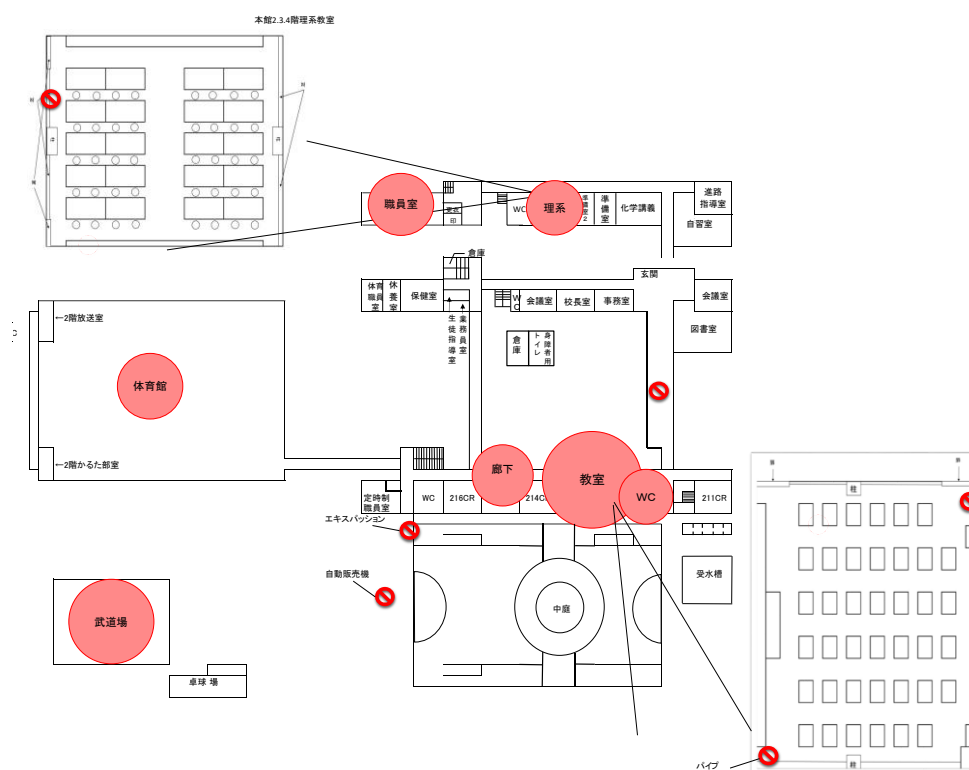
図1 校内の危険レベル

点検チェックリスト(表1)をもとに、Excelで作成した地図上に危険の度合いによって丸印をつけた(図1)。危険度が高くなるほど円の半径が大きくなっている。
