土壌水分測定による土砂崩れの危険度測定

2年3組 善福 和真 2年3組 高木 諒

指導者 窪地 育哉

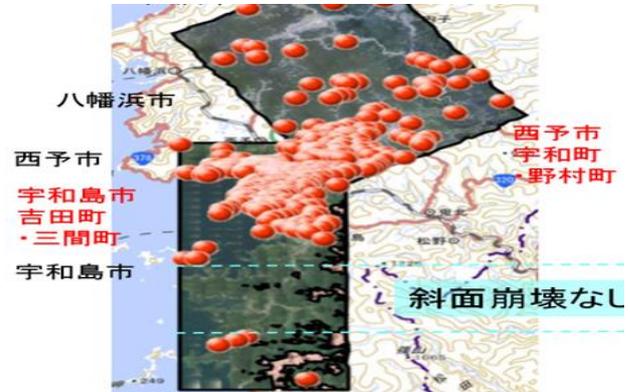
図1 宇和島市近隣の土砂崩れ箇所
(愛媛大学豪雨災害学術調査団調査により)

右の図は愛媛大学豪雨災害学術調査団による7月豪雨時の土砂崩れ発生場所を示したものである。愛媛県災害対策本部の「平成30年7月豪雨による被害状況等について（第56報）」によると、愛媛県宇和島市全域で350件を超える土砂災害が発生している。

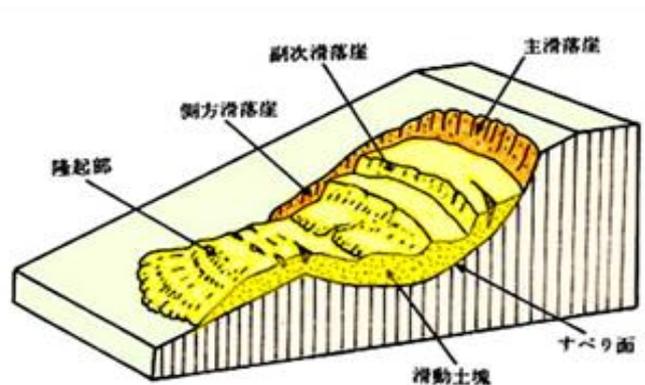
図2 斜面崩壊の模式図
(独立行政法人 防災科学技術研究所より引用)

土砂崩れとは、斜面表層の土砂や岩石が地中のある面を境に滑り落ちる現象である。雨や地震などにより、土砂をとどめていた抵抗力が斜面傾斜にともなって落下しようとする力を下回り、斜面崩壊が起こる。防災科学技術研究所の先行研究によると、次のように記述されている。「岩は硬く結合しているものだが割れ目があると簡単にはがれる。地中に水が浸透して、岩や土の粒子の隙間が水で満たされ飽和状態になると、浮力が発生して垂直抗力がその分差し引かれ、摩擦力が減少する。これが崩壊発生の最大の原因である。」

最初に私たちは、簡易的に土砂崩れを再現するために実験装置を作成することにした。そこで私たちは、独立行政法人防災科学技術研究所自然災害情報室の土砂崩れの模式図（図1）を参考に実験装置（図2）を作った。この装置は、アクリル板を加工して簡単にみかん畑を再現

この装置は上の（図2）と対応させた。（図2）のすべり面を装置ではアクリル板で再現した。

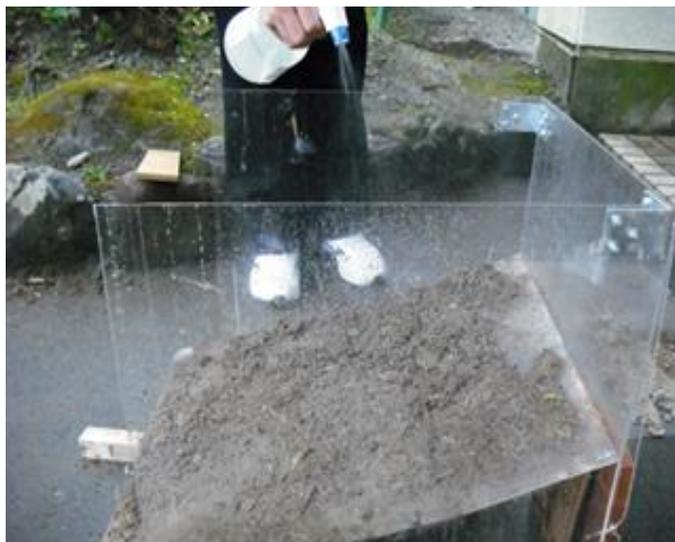
図3 みかん畑を模した実験装置

したものである。みかん畑は水を通さない硬い岩盤の上に土壌が存在する。アクリル板を硬い岩盤とみなし、その上に実際のみかん畑の土壌を乗せた。また、みかん農家の方に聞いたところ、みかん畑の傾斜はおよそ30°であるということだったため、私たちは傾斜を30°に固定した。そして、土壌水分計・土壌酸度計（サーモ 902 株式会社アイシー制作）を上部に設置し、土砂崩れが起きた時の水分量を測定することとした。

- (1) 3000gの土を斜面の上に均等に敷いた。
- (2) 土壌水分計を斜面の上に設置した。
- (3) 霧吹きを用いて水を均一に降らせた。
- (4) 斜面崩壊が起こったときの土壌水分計の目盛りを読んだ。

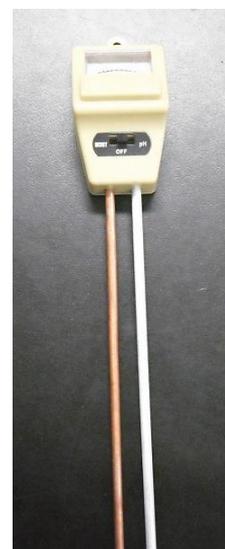
【図-3】土壌水分計・土壌酸度計
サーモ 902 株式会社アイシー制作

- (1) 300mgの土を500mLビーカーに入れた。
- (2) 一定量の水を加えて土とよく混ぜた。
- (3) 土壌水分計・土壌酸度計（サーモ 902 株式会社アイシー制作）のセンサー部分をさして目盛りを読んだ。

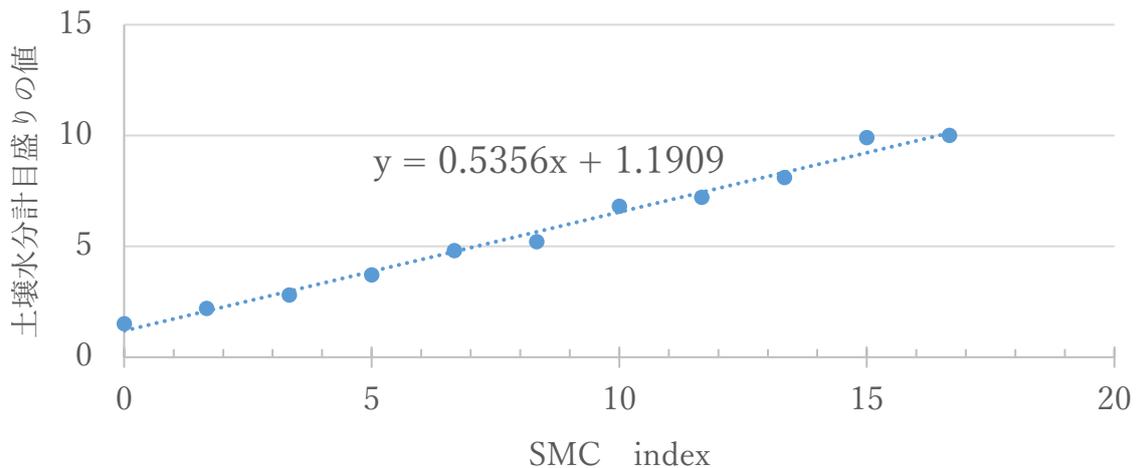
【図－４】土壤水分計目盛りと SMCindex との関係

【図－４】における近似直線の式より、土壤水分計目盛り y から算出される SMCindex は【式－２】で求めることができる。

$$\text{土壤水分含有指数 SMC index} = \frac{y-1.1909}{0.5356} \quad \dots\dots \text{【式－２】}$$

加えた水の量[mL]	0	5	10	15	20	25	30	35	40	45	50
SMC index	0	1.67	3.33	5.00	6.67	8.33	10.0	11.7	13.3	15.0	16.7
土壌水分計の目盛り	1.5	2.2	2.8	3.7	4.8	5.2	6.8	7.2	8.1	9.9	10

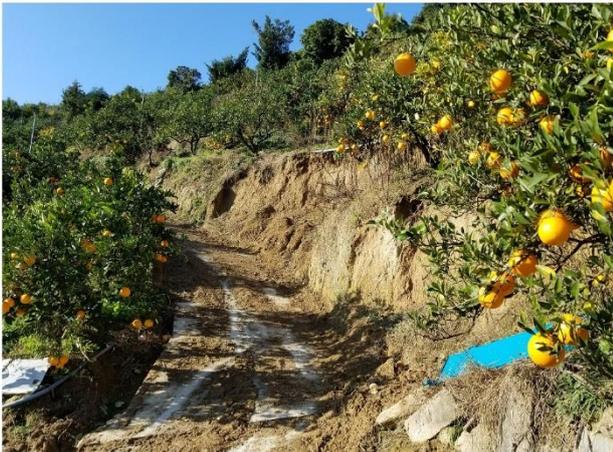
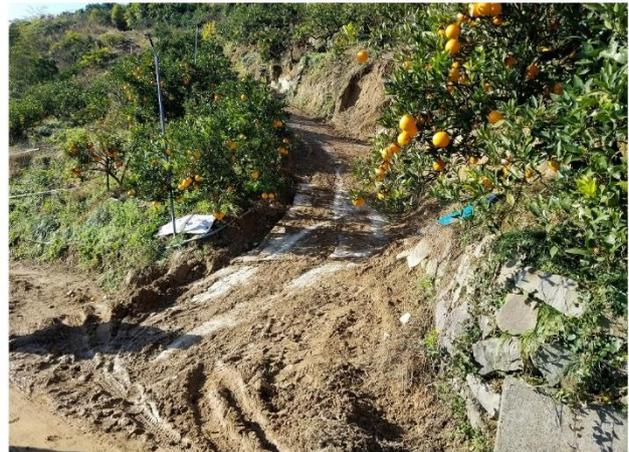
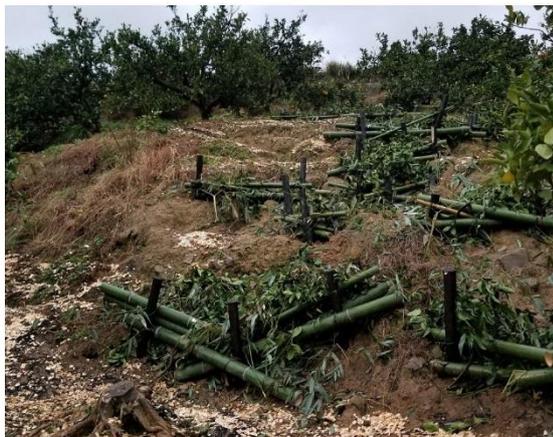
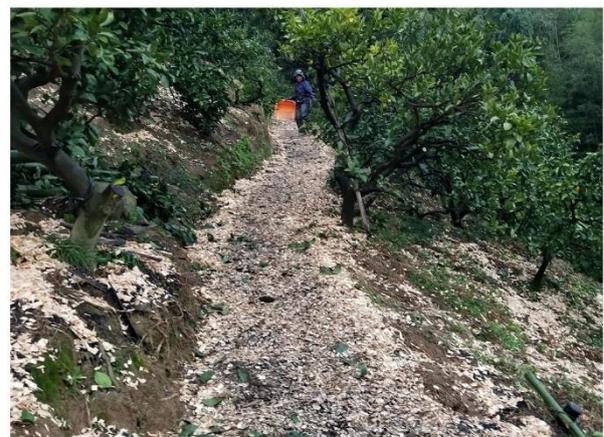
写真 左上；土砂崩れが起こった場所その1。斜面が崩落し、みかんの木の根がむき出しになっている。 右上；土砂崩れが起こった場所その2。流れた土砂が道路にまで及んでいる。 左下；土砂崩れが起こった場所に炭の杭を打ち、竹で補強を行う。 右下；みかん畑全体におがくずを敷いて土地全体の保水力を高める。

7月の豪雨で土砂崩れを起こしたみかん山を再生しようとするプロジェクトで、県内外から農業を営む方や造園を営む方などが集まり、土砂崩れの起こった箇所の補修、補強を行った。炭や竹を用いて補修を行ったり、落ち葉や剪定枝を用いてみかん畑の補強を行ったり、土地全体の水分含有量を高くする目的でおがくずをまいたりするなど、様々な工夫を学ぶことができた。この場を借りてお礼申し上げたい。
