# 宇和島城の津波による影響

1年3組 今岡 遠真  
1年3組 船田 侑輝  
指導者 井上 真介・山下 佳世  
西川いず美・小山 尊浩

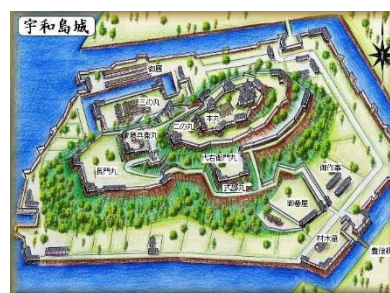
図1 宇和島城周辺地図

江戸時代の宇和島城周辺地図(図1)と現在の津波到達予想地図とを比較するとともに、地形図をもとに宇和島城の標高を調べた。宇和島城の標高は現在の津波到達予想の高さより大きく上回るが、以前は城山が海に面していたことから、多少の被害はあると考えた。

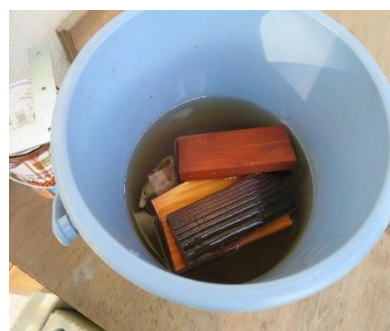
写真1 海水に浸した木材

宇和島城に用いられている木材が海水にさらされたことを想定して、海水に浸した木材の強度を測定した。ただ、宇和島城に使用されている木材の情報を入手することができなかつたため、建築物に一般的に使われている木材(アカマツ、ヒノキ、カツラ、ケヤキ、焼きスギ)を木片にし、宇和海から汲み取った海水に浸した(写真1)。そして、日陰に置くことで海水の蒸発を防ぎながら、3週間の経過観察を行った。

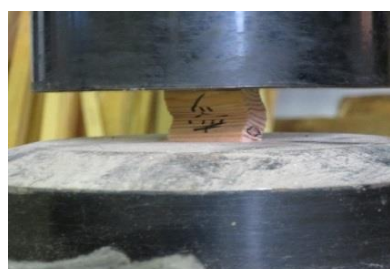
写真2 木材の強度測定

3週間後、海水に浸した木片とそうでないもの(※1)を圧縮装置にかけ(写真2)、強度を比較した。

※1 いずれの木片も13×38×50(mm)の直方体とする。

強度の変化が最も小さかったのは焼きスギだが、元々の強度が低いいため、家屋や城などの柱においては不適であると考えられた。次にカツラの強度の変化が小さかったが、カツラは軽く、柔らかいのが特徴のため、家屋の基礎としては不適である。実際の木造建築物の土台に使用される木材としては、ヒノキが多く使われていることが分かり、結果としては海水に対する耐久性より、木材そのものの材質を生かした設計がなされていることが分かった。以上のことから宇和島城は海水に対する強度を配慮をしていない建造物であり、津波に特別強いわけではないと推測する。
